## ● 肥大型心筋症

◆ 左室心尖部切開による左室心筋切除術（手術のシエーマ）

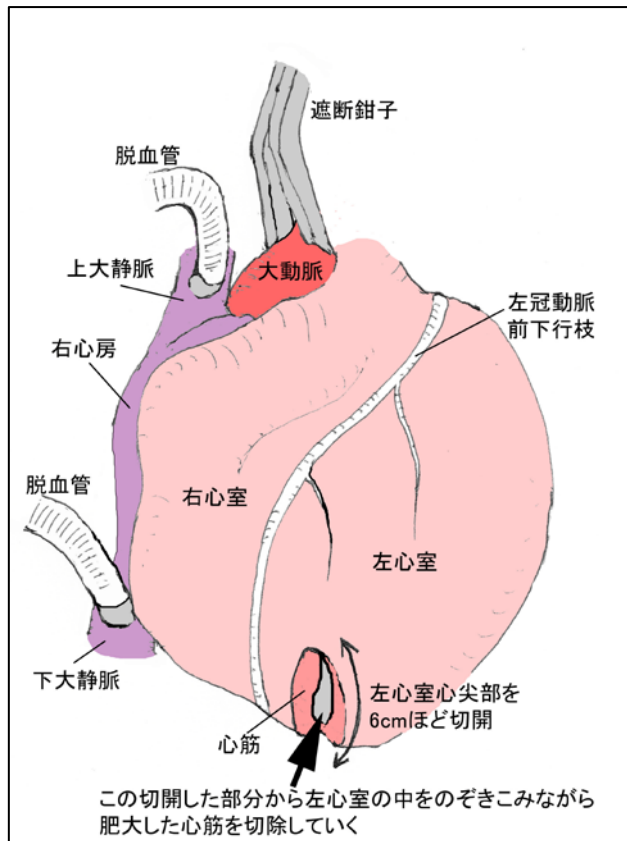
そのため左心室心尖部を切開し、そこから奥に向かって心筋を切除することとした。

この手術により僧帽弁に手術を加えることなく左心室内腔を拡大することができた。

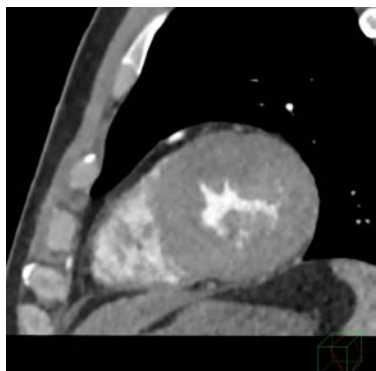
術前：狭小化した左心室内腔

長軸

短軸

以下に術前後の心臓造影 CT 検査を示す。

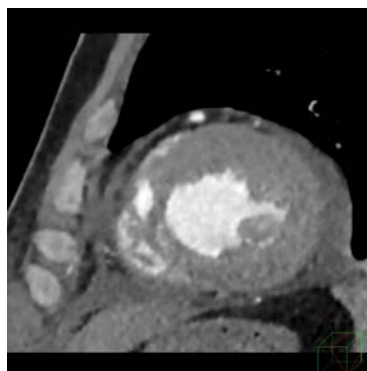
術後：拡大された左心室内腔

長軸

短軸
